Návrh na kácení dřevin v areálu gymnázia (březen 2020)

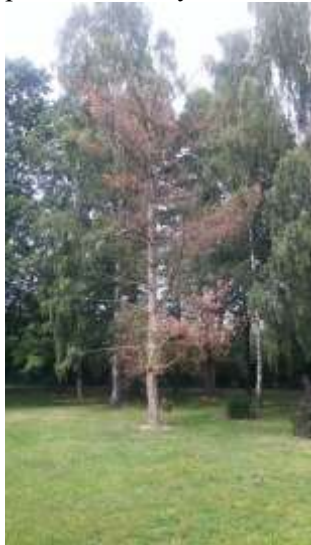
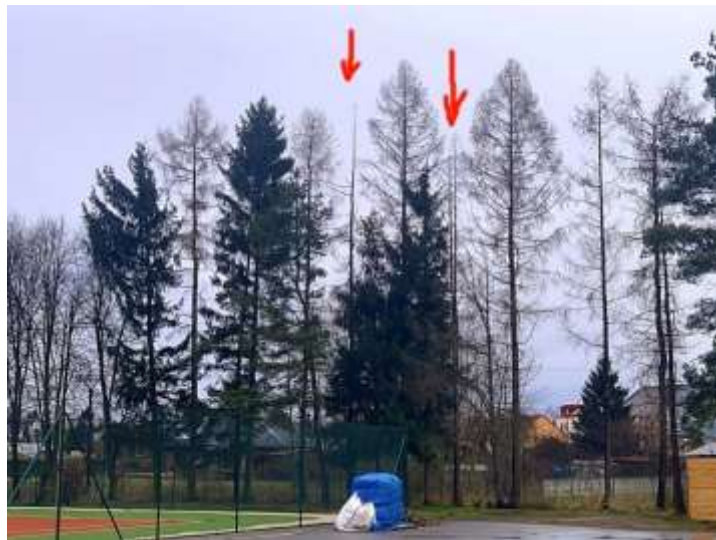
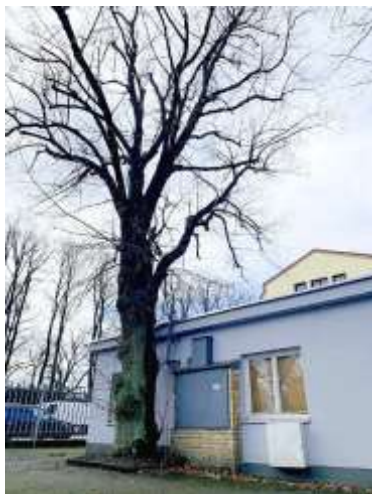
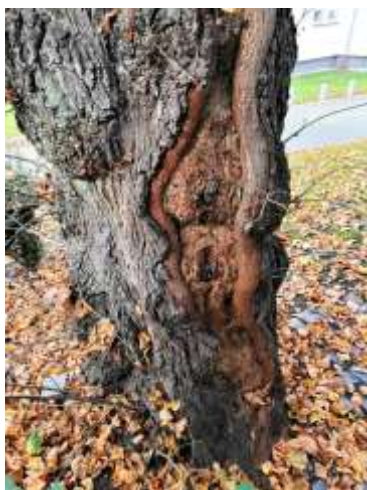
1.

1 ks - **borovice vejmutovka** (*Pinus strobus*), obvod kmene ve výšce 130 cm = 110 cm (strom jeví známky napadení dřevomorem. Prohnilá je podstatná část báze kmene. Špatný zdravotní stav je patrný na části kmene ve výšce asi 3-4 m pod řezem kosterní větve. Hrozí porušení statiky stromu),

2 ks - **modřín opadavý** (*Larix decidua*), obvod kmene ve výšce 130 cm = 80 cm a 110 cm (stromy jsou zřejmě po napadení lýkožroutem) zcela suché, strom je po dřívějším napadení rží zcela suchý

1 ks - **lípa** (*Tilia* sp.) - obvod kmene ve výšce 130 cm = 246 cm, strom jeví známky napadení dřevomorem, prohnilá je podstatná část báze kmene. Špatný zdravotní stav je patrný na části kmene ve výšce asi 3-4 m pod řezem kosterní větve. Hrozí porušení statiky stromu.

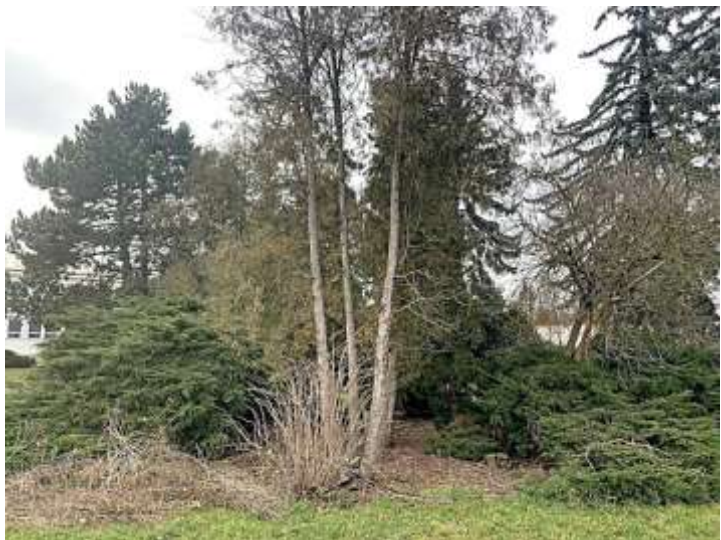
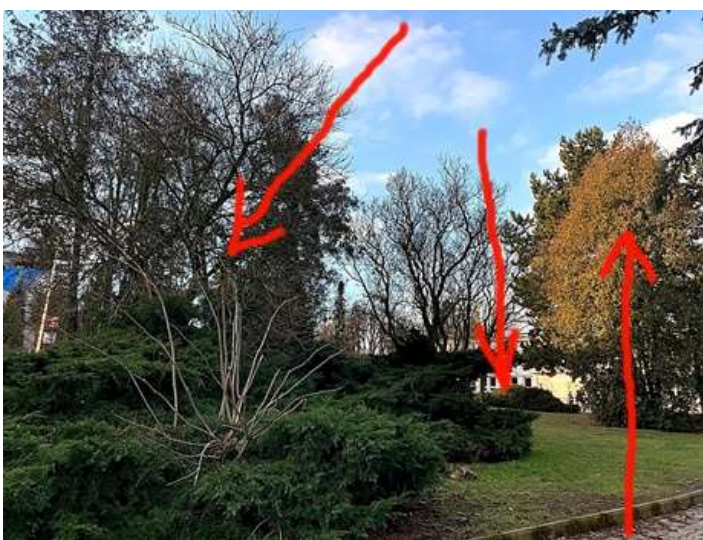
2.

Stávající skupiny dřevin v prostoru před budovou - jsou přehuštěné a přestárlé. Předpokládá se nová realizace sadových úprav před budovou gymnázia, dřeviny budou nahrazeny perspektivními. Další dřevinou je téměř uschlý javor u současné kašny před budovou (obvod kmene ve výšce 130 cm = 78 cm)
